令和4年8月外ヶ浜町平館元宇田の土石流災害について（速報）

2022年8月31日

弘前大学 農学生命科学部 鄒青穎

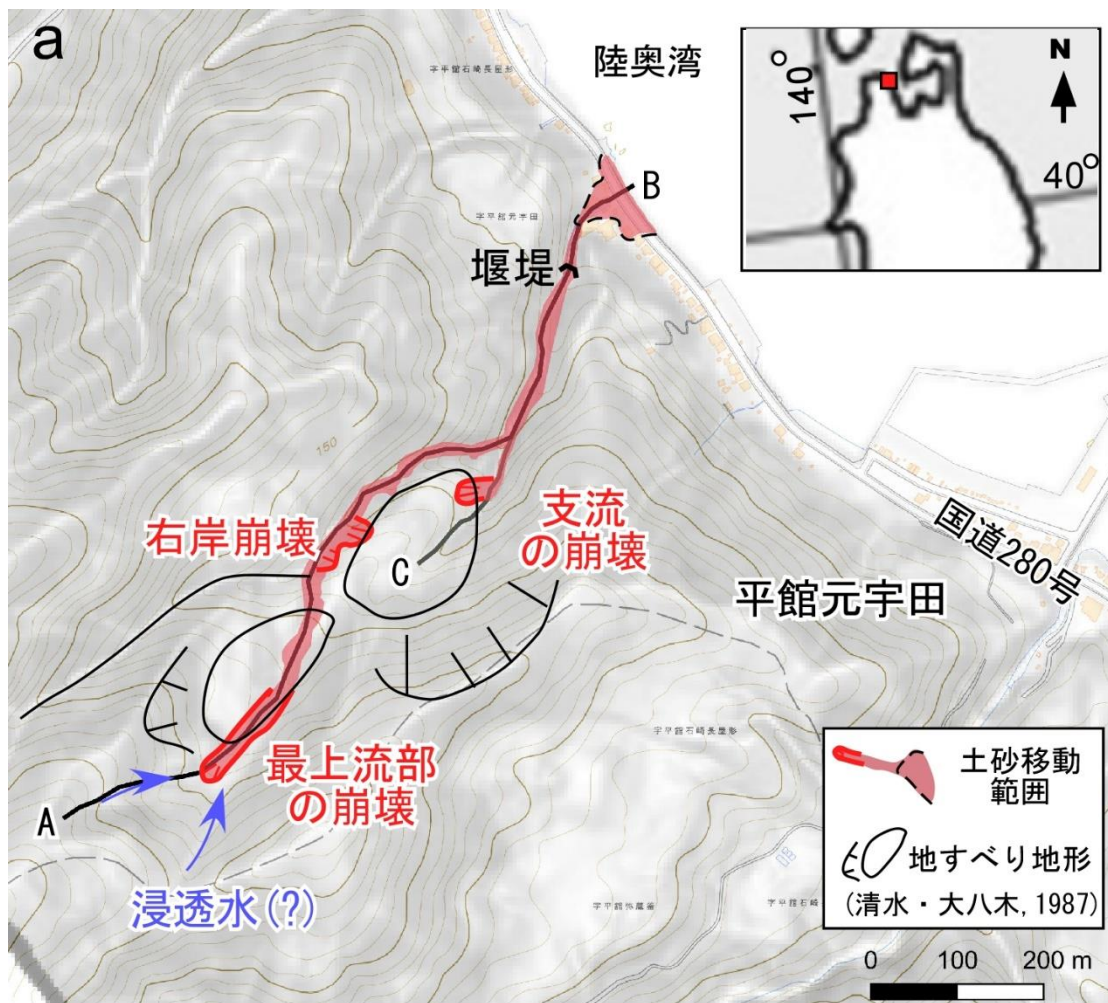
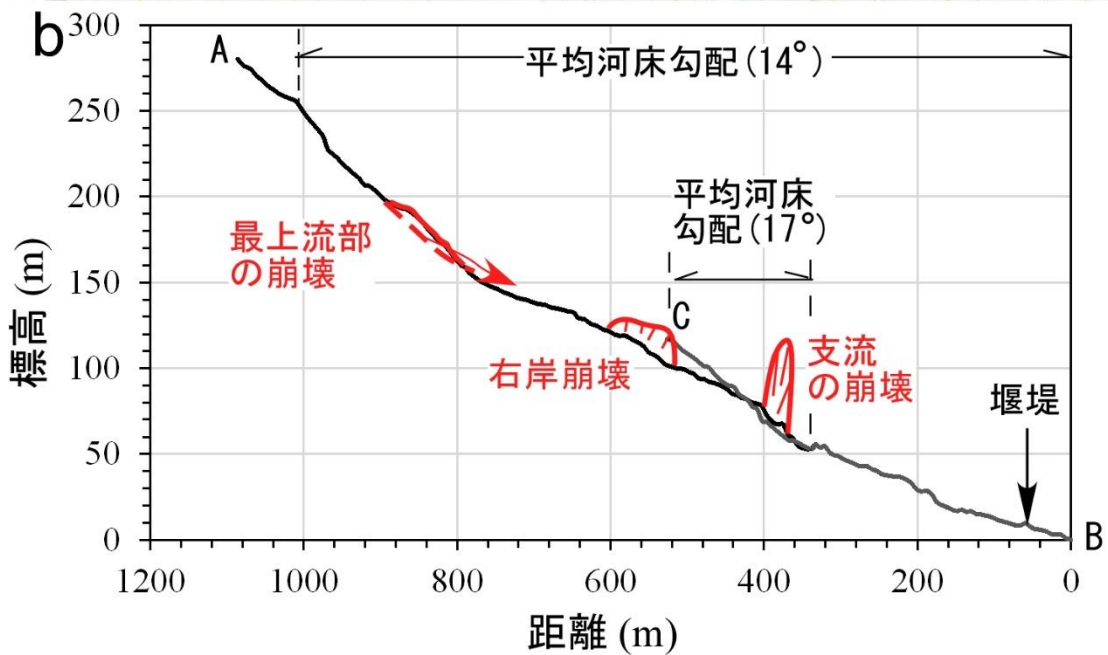
調査地の土石流災害は、流域内において発生した3箇所（最上流部の崩壊、右岸崩壊及び支流の崩壊）の斜面崩壊によるものと考えられる（図1と図5）。最上流部の崩壊は源頭に近い谷型の斜面で発生しており（図1aと図5b）、谷源頭部に集水された浸透水によって引き起こされたものと考えられる。一方、右岸崩壊と支流の崩壊は、凸型斜面に位置し、それは古い地すべり地形の末端部（清水・大八木、1987）（図1aと図5cとd）であり、厚い堆積物が斜面を覆っているところで発生したと推測される。なお、それらの斜面崩壊は崩壊深2m-3m程度と浅く、強く風化した赤茶色になった粗粒玄武岩の風化物（図5）、または、上述した堆積物がすべり落ちたものと考えられる。一方、溪岸に堆積した崖錐堆積物が侵食されたり（図2b）、流出土砂が経過した沢底には、河床堆積物（河道内の過去の河床堆積物）の侵食（図2c）によって一部の河床が露岩している箇所も認められる。このようなことから、今回流出した土砂生産源は、斜面崩壊のほかにも過去の崖錐堆積物及び河床堆積物であると考えられる。

図1 (a) 調査地及び土砂移動範囲 (基図: 地理院タイル) (b) 河川縦断面図及び斜面崩壊の分布

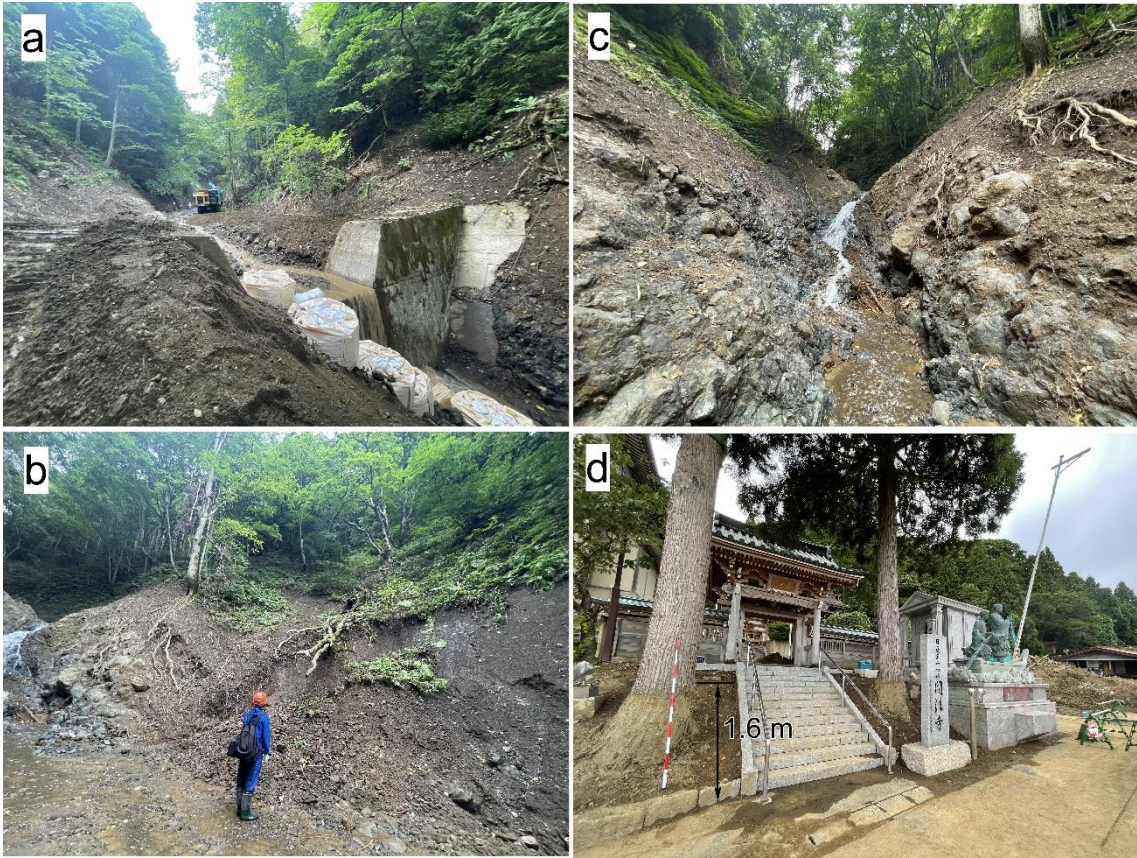
土砂堆積域では、握り拳大の礫と細粒土砂が分布しており、巨礫は確認できなかった。土砂堆積範囲は、今後の精査が必要であるが、主に設定されていた土砂災害警戒区域の範囲で分布する。また、河口部付近では、1.6m程度の土砂の堆積痕跡（図2d）が見られる。一方、流木の樹種の多くがスギである。その内の10本の寸法を測り、長さ6.2m-13.2m（平均長8.8m）、直径25cm-55cm（平均直径38.8cm）である。ドローンによる目視調査により、斜面には倒木が残っている箇所があるものの、河道内に流木はほとんど残存していないことが確認される。

図2 (a) 堰堤の様子 (b) 溪岸に堆積した崖錐堆積物 (c) 河床の露岩状況 (d) 土砂の堆積痕跡 (撮影日:2022. 8. 29)

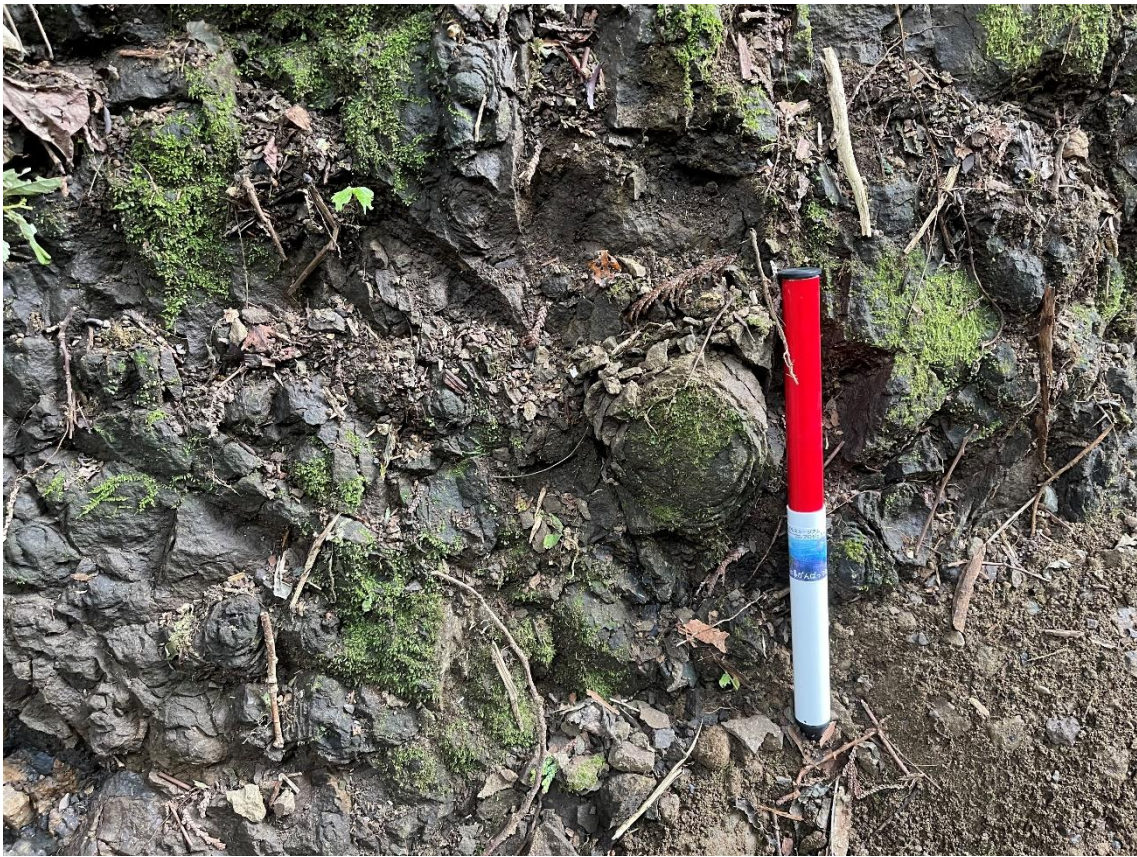
図3 玉ねぎ状の風化構造

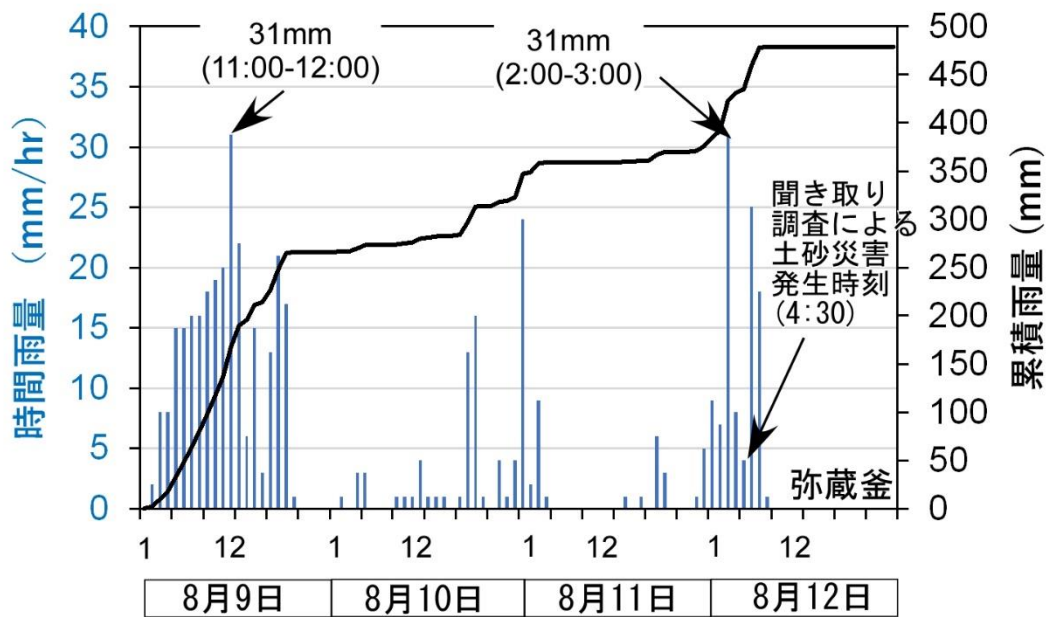
近隣の青森県が設置する雨量計（弥蔵釜）によると、平館元宇田地区では、9日から12日にかけて、降雨ピーク時（31mm；9日12時と12日3時）に激しい雨が断続的に降り、降り始めからの降水量が479mmに達した（図4）。この3日間の総雨量は、外ヶ浜町の8月平均総雨量177.7mm（気象庁、2022）に対して約2.7倍となった。なお、土砂災害発生については、住民からの聞き取り調査の結果により「12日の夜明け頃（4:30（暫定））に、「ドン」という音が響いてから約30秒余りで土砂が住宅や国道280号に到達した」ということがわかった。この結果に基づき、9日から推定災害発生時までの累積雨量が435mmであり、12日の降雨ピークの約2時間後に斜面崩壊が発生した可能性があると考えられる（図4）。

図4 弥蔵釜雨量観測所で観測された時間雨量と累積雨量
雨量のデータは青森県河川砂防情報システム

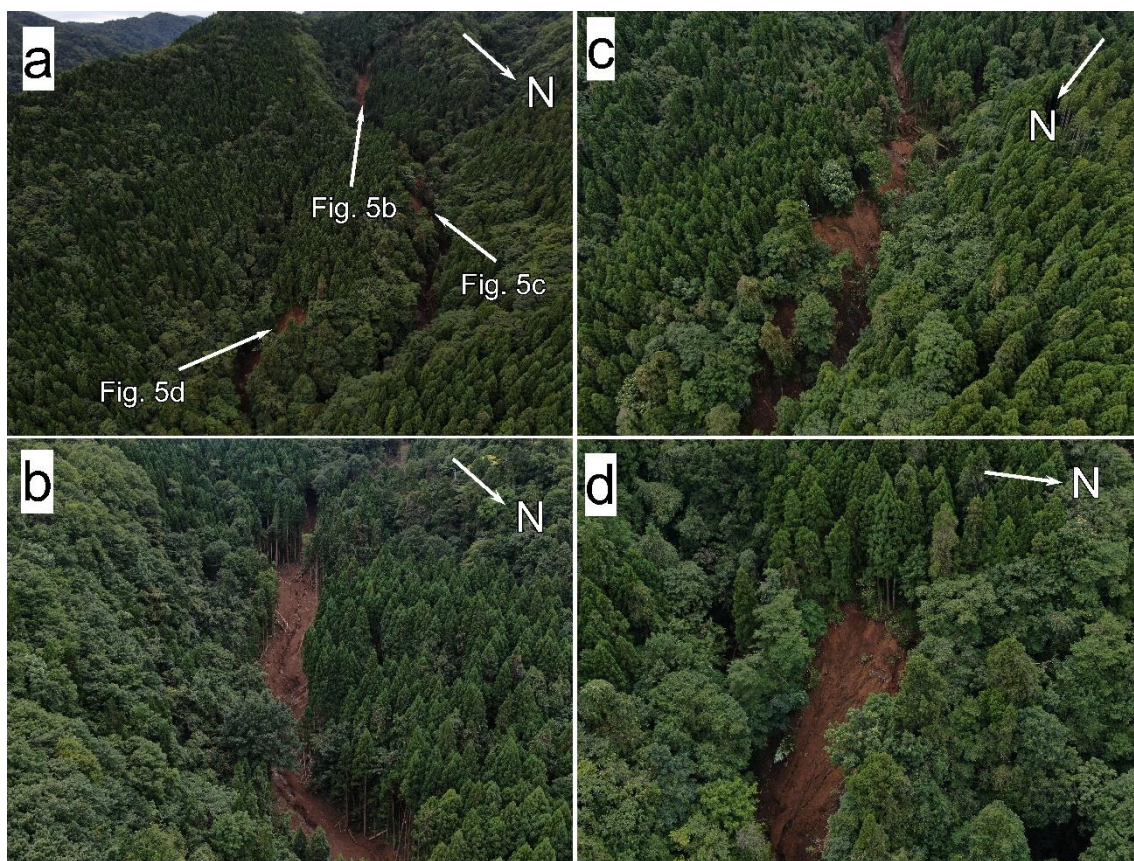
図5 土石流を引き起こした斜面崩壊(a)斜面崩壊の様子 (b) 最上流部の崩壊(c)右岸崩壊(d)支流の崩壊
